*Die historische Orgel
der Hl.-Kreuz-Kirche,
Gronsdorf*

Zeittafel zur Geschichte und Arbeiten an der Orgel

Gutachten über die Orgel im Jahr 2005 vom amtlichen Orgelsachverständigen des Erzbistums Prof. Karl Maureen:

Orgel der Kirche Hl. Kreuz, Gronsdorf

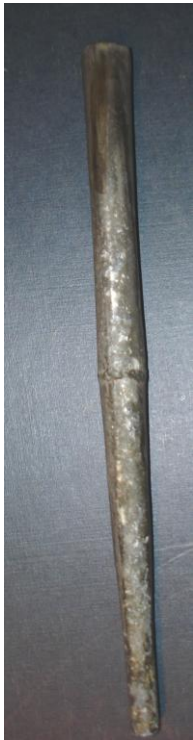
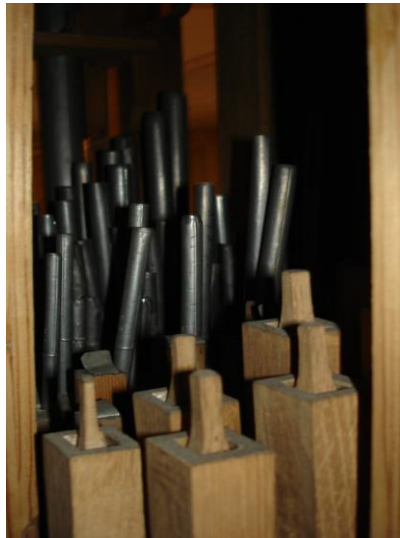
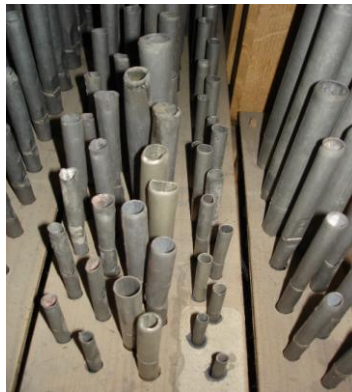
Bilder der Schäden am Pfeifenwerk:

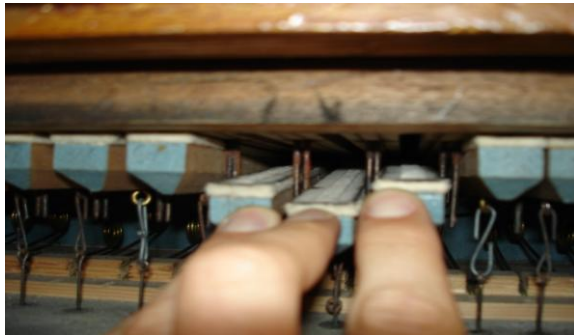
Zustand Ventile 2009

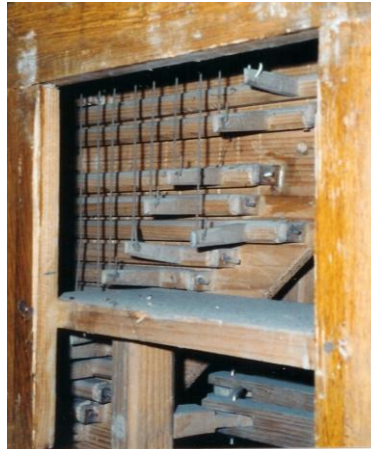
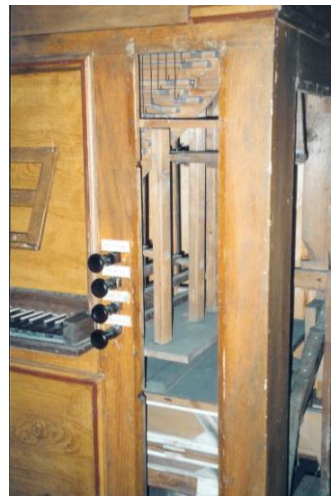
Zustand Wellenbrett und Regierwerk 2009

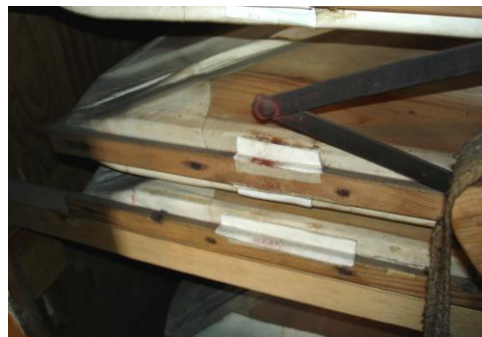
Balganlage
Zustand 2009:
